# **TESTE DE ANCORAGEM DAS MACAS UTILIZADAS EM AMBULÂNCIAS.**

**Relatório: RL029\_2009.**

**RELATÓRIO DE TESTE**  
**RL029\_2009**

**COMPONENTE TESTADO:** SISTEMA DE RETENÇÃO DAS MACAS UTILIZADAS EM AMBULÂNCIAS.

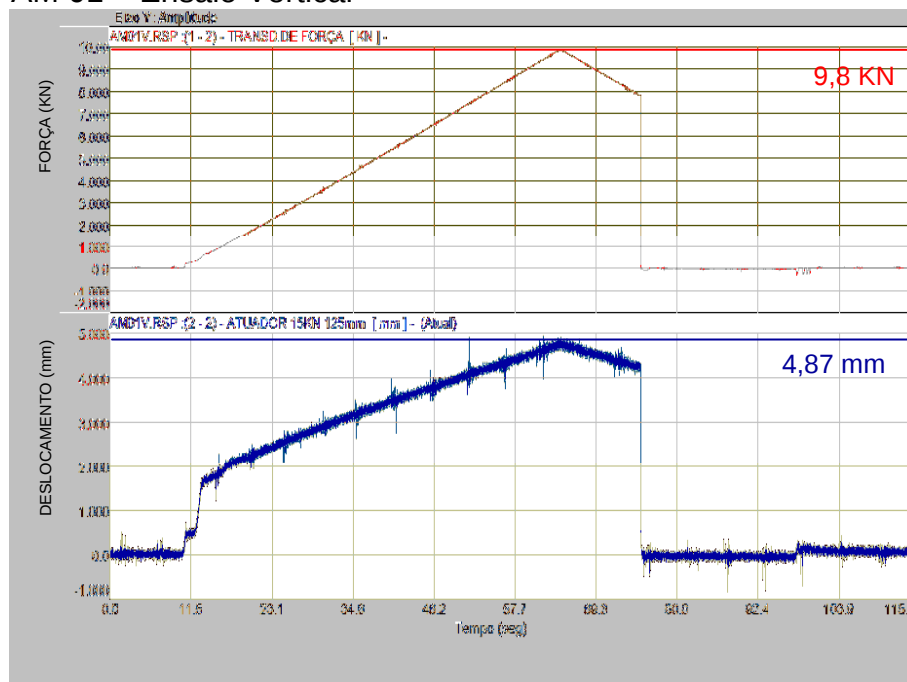
### AM 01 – Ensaio Vertical

Curva de Força e Deformação no ensaio Vertical, com taxa de aplicação de 0,2 KN/seg.

Como mostrado nos gráficos das cargas aplicadas e seus respectivos deslocamentos, o sistema de retenção da maca atingiu o carregamento especificado pela norma durante os testes vertical, lateral e longitudinal, resistindo sem apresentar qualquer tipo de falha.

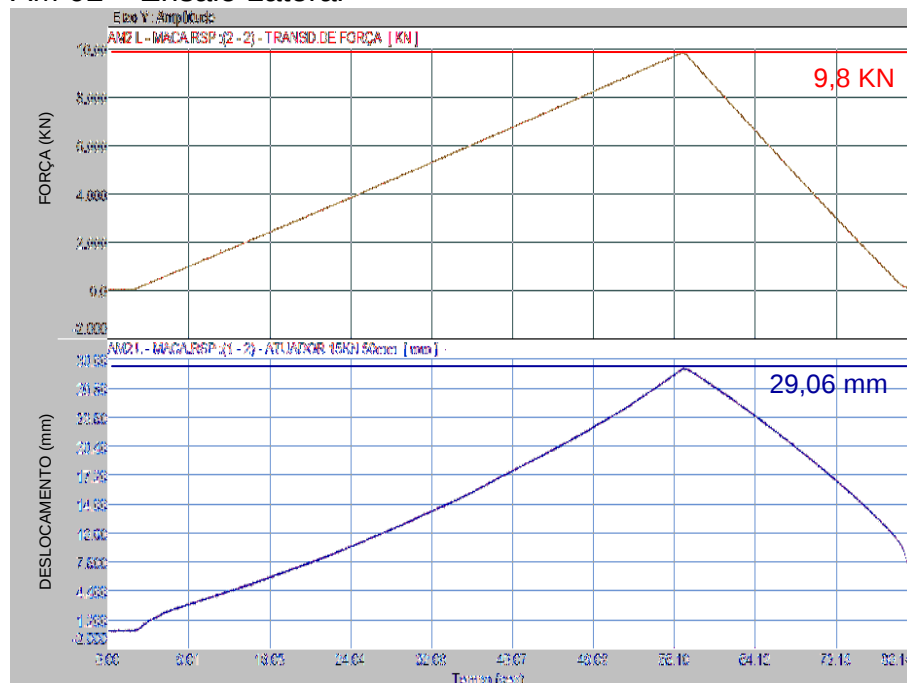
### AM 02 – Ensaio Lateral

Curva de Força e Deformação no ensaio Lateral, com taxa de aplicação de 0,2 KN/seg.

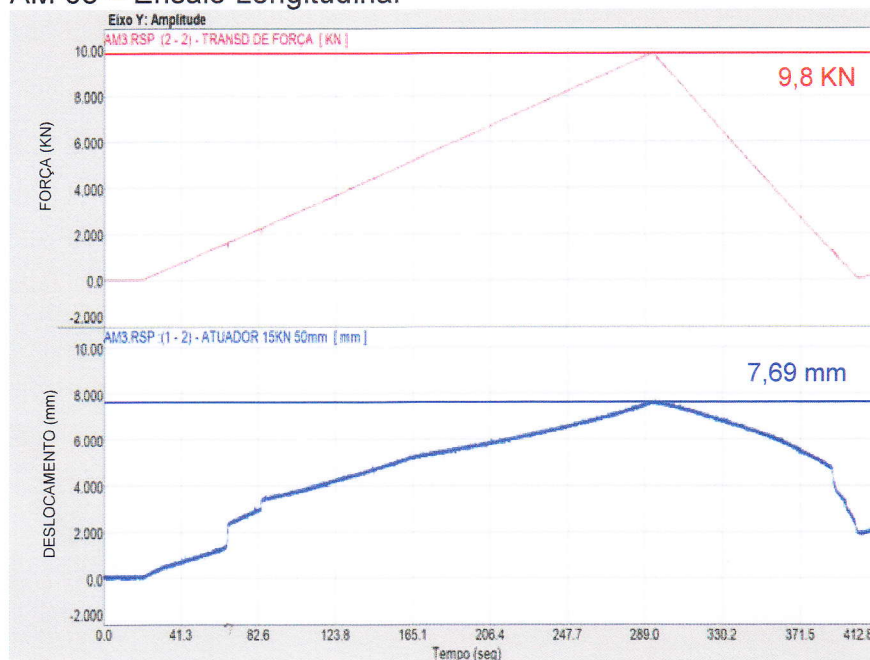
### AM 03 – Ensaio Longitudinal

Curva de Força e Deformação no ensaio Longitudinal, com taxa de aplicação de 0,2 KN/seg.

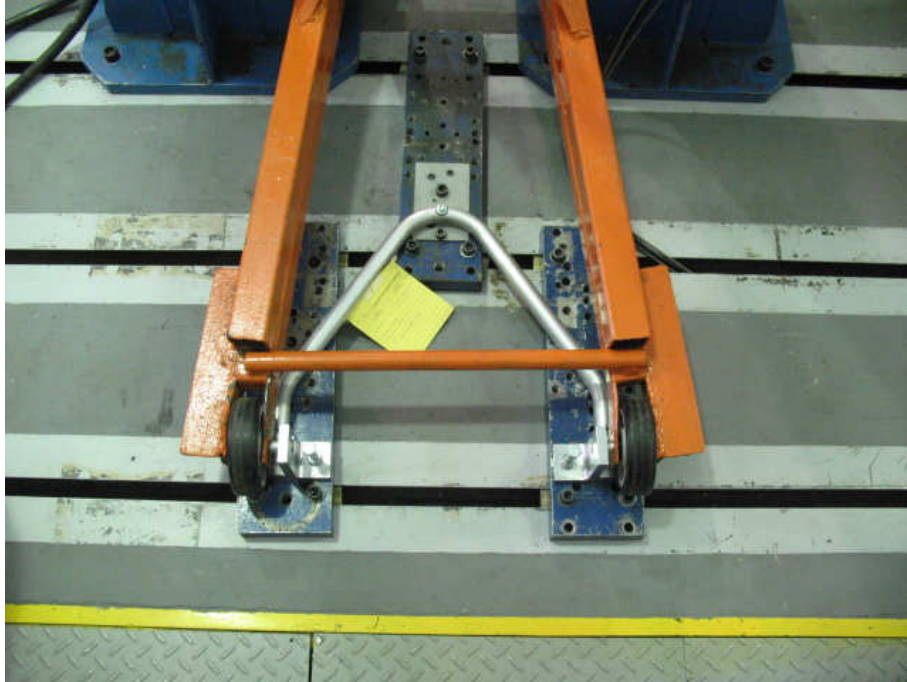
**Foto 1** - Visão geral da amostra 1 após ensaio.

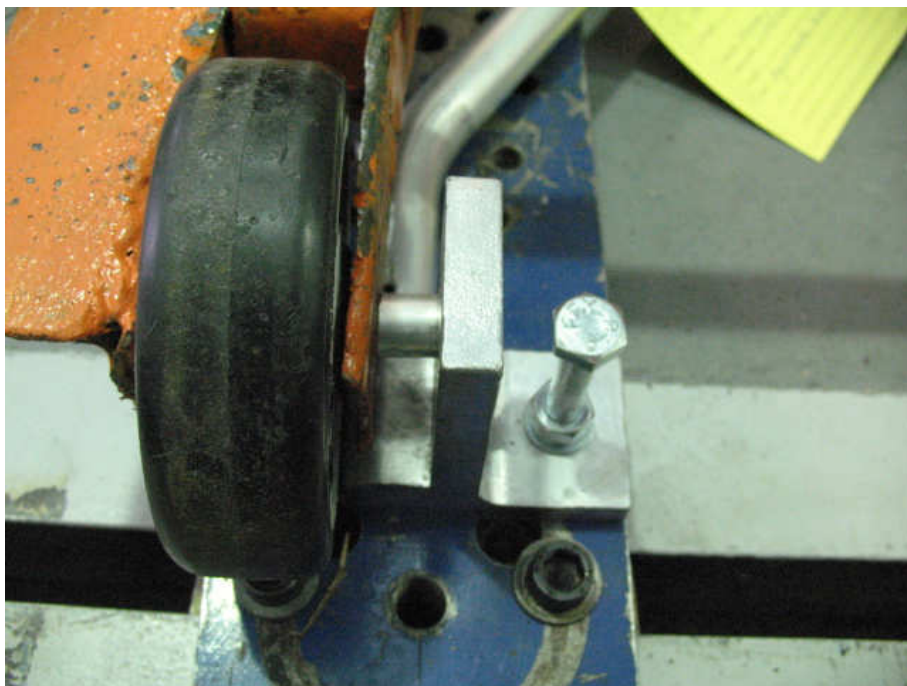
**Foto 2** – Lado direito da amostra 1 após ensaio.

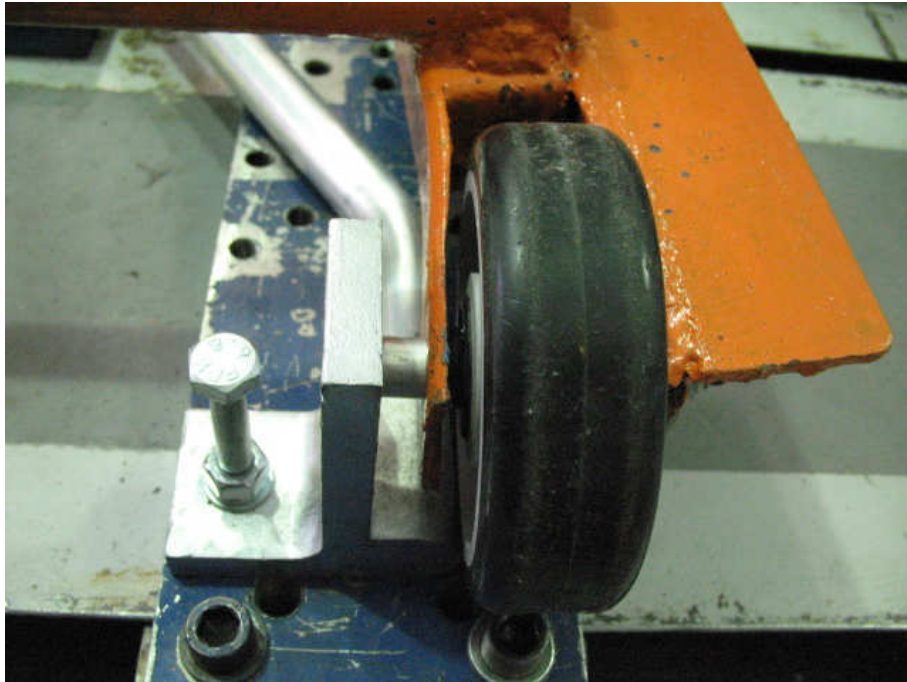
**Foto 3** – Lado esquerdo da amostra 1 após ensaio.

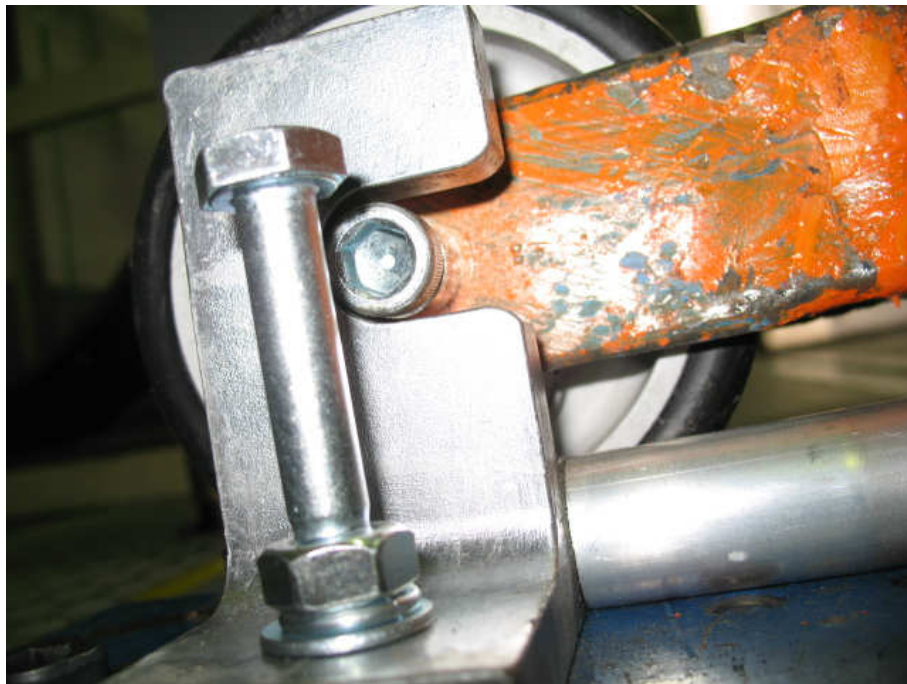
**Foto 4** – Lado direito da amostra 1 após ensaio.

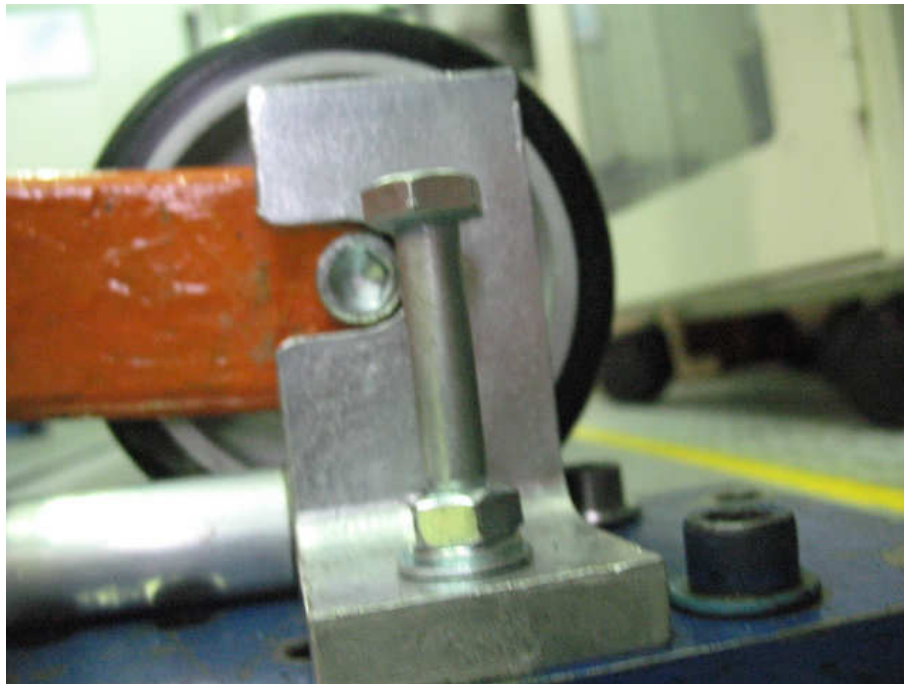
**Foto 5** – Lado esquerdo da amostra 1 após ensaio.

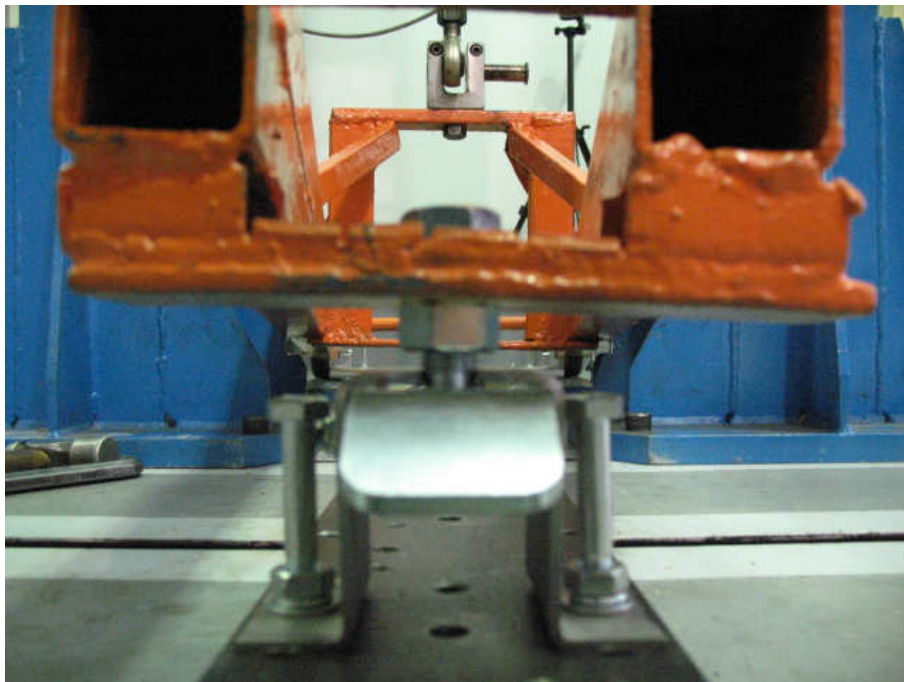
**Foto 6** – Parte do sistema de retenção onde o pino é engatado após o ensaio.

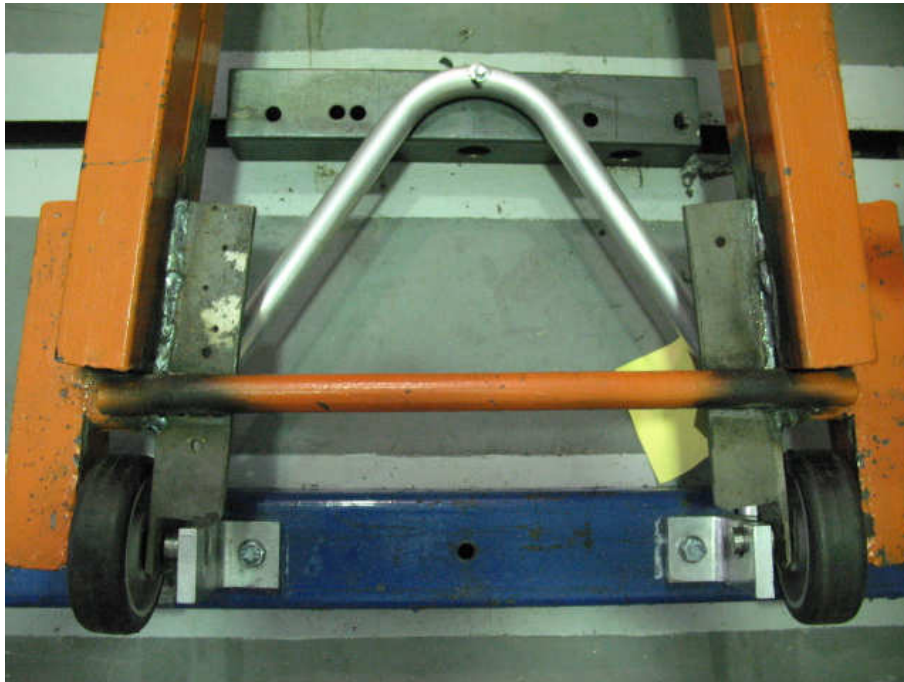
**Foto 7** - Visão geral da amostra 2 após ensaio.

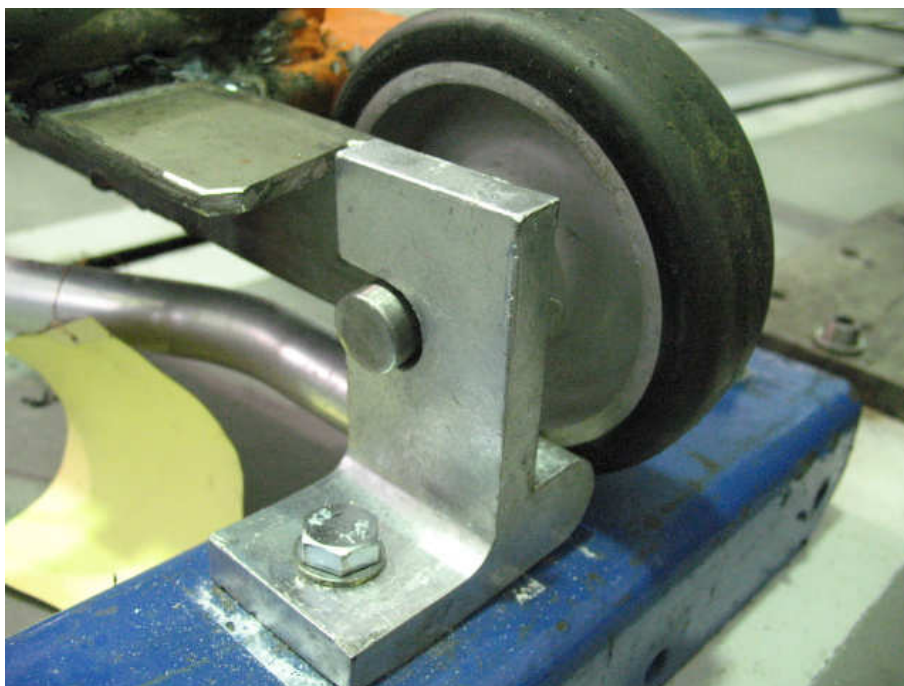
**Foto 8** – Lado esquerdo da amostra 2 após ensaio.

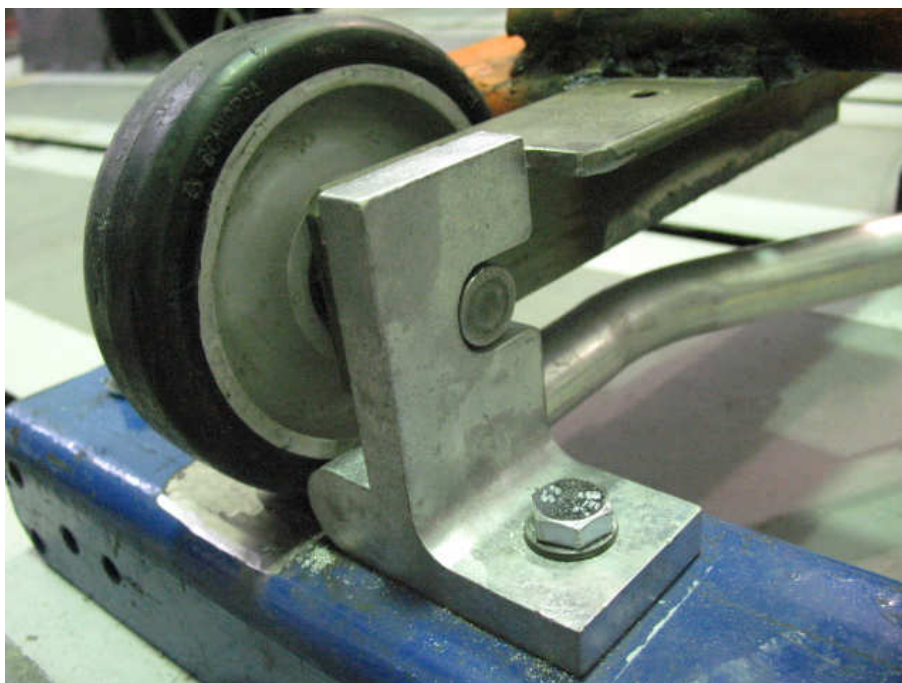
**Foto 9** – Lado direito da amostra 2 após ensaio.

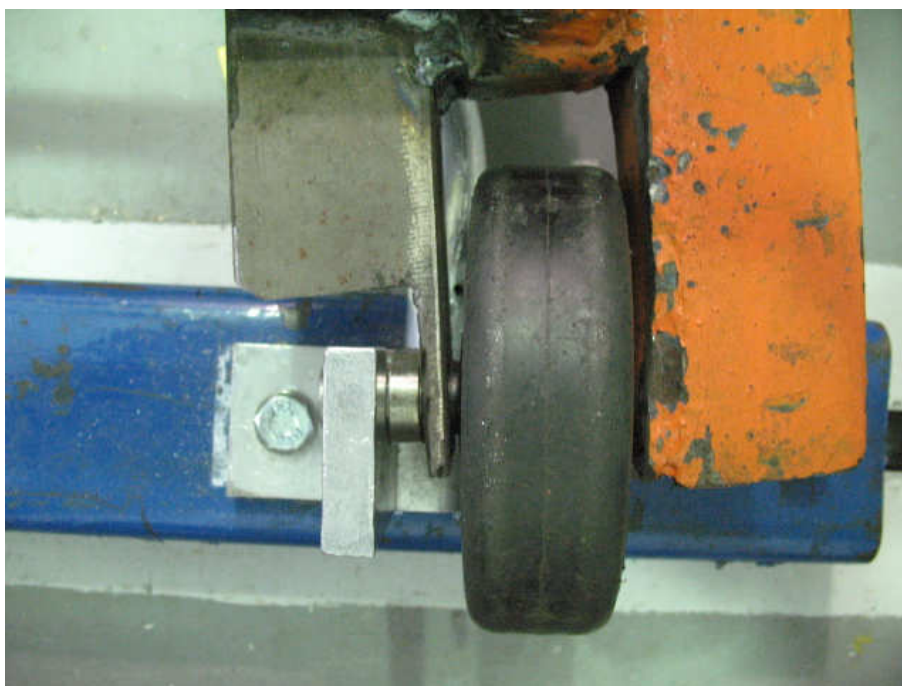
**Foto 10** – Lado esquerdo da amostra 2 após ensaio.

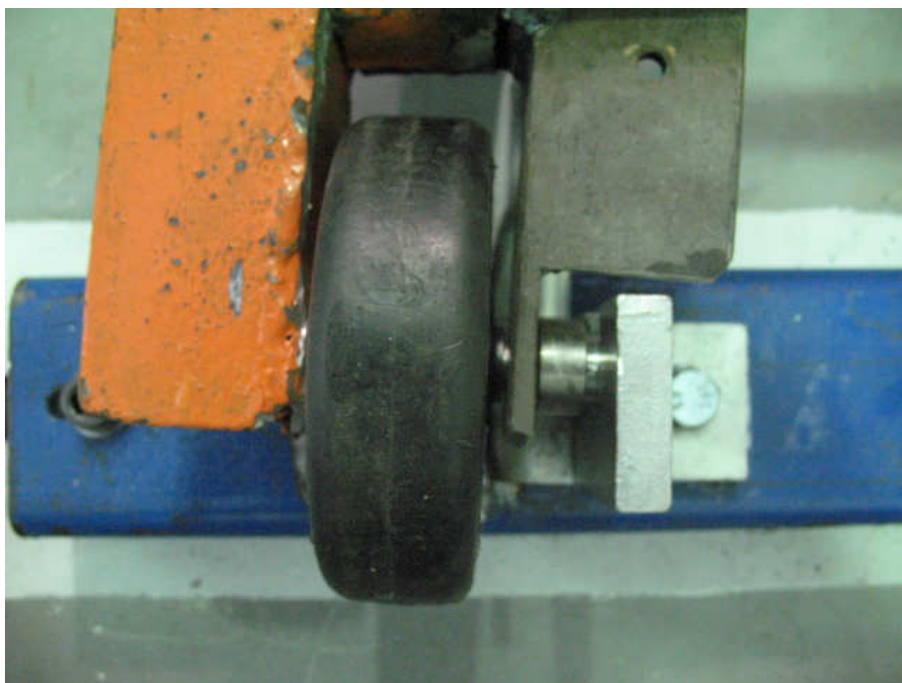
**Foto 11** – Lado direito da amostra 2 após ensaio.

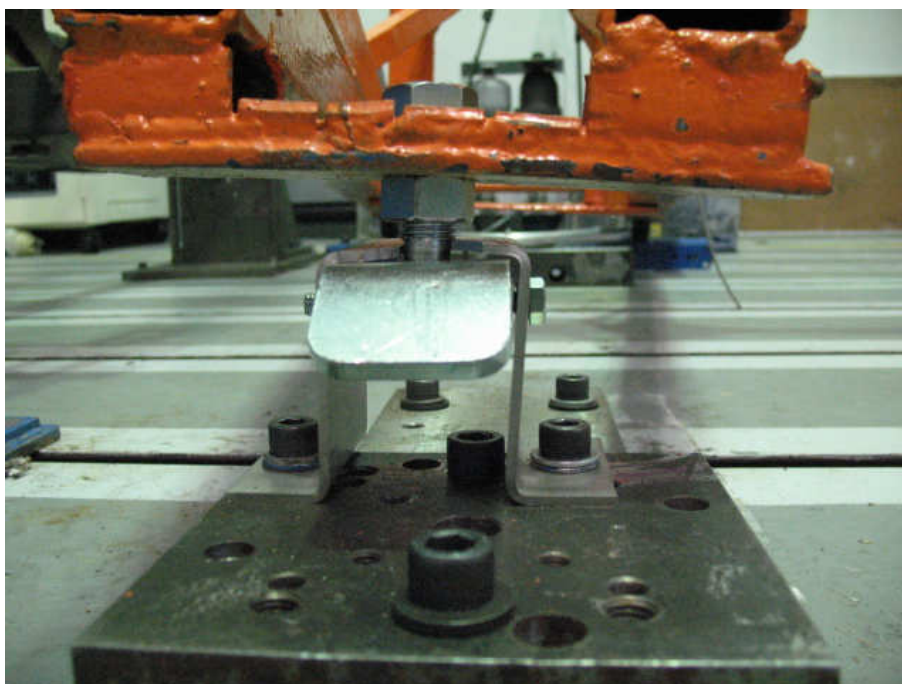
**Foto 12** – Parte do sistema de retenção onde o pino é engatado após o ensaio.

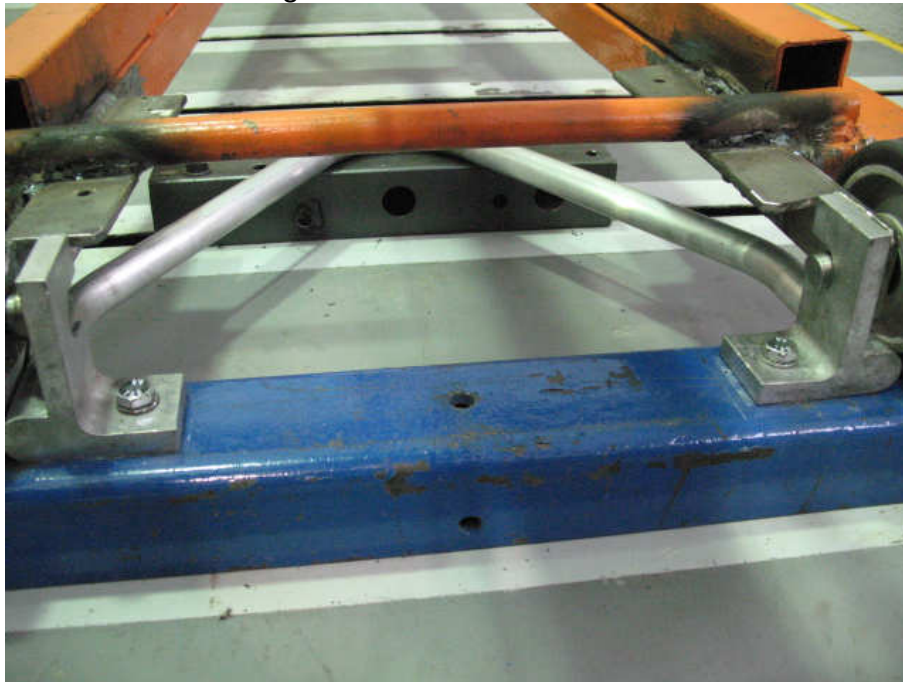
**Foto 13** – Visão geral da amostra 3 após ensaio.

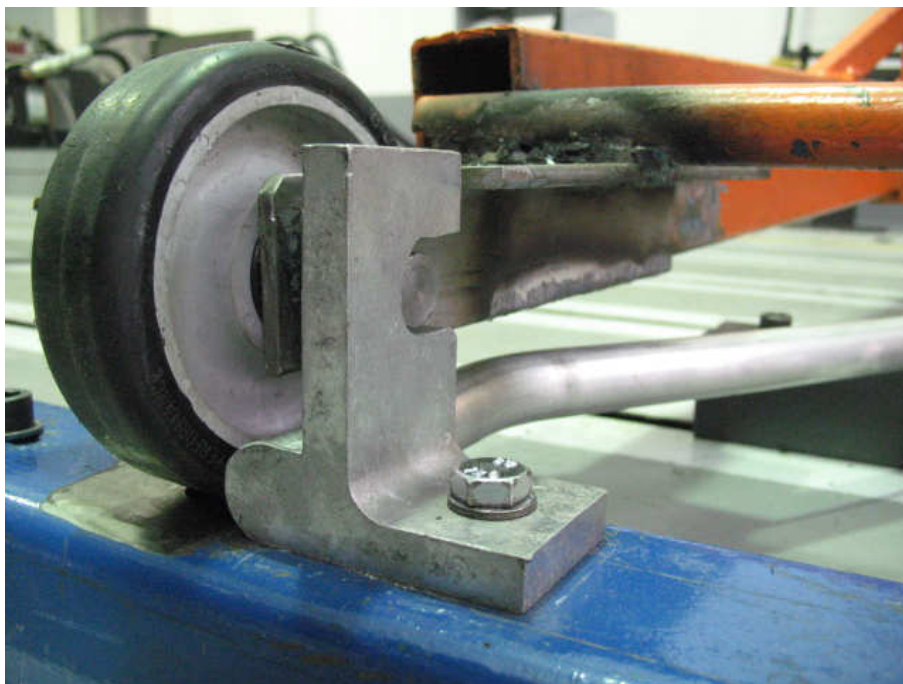
**Foto 14** – Lado direito da amostra 3 após ensaio.

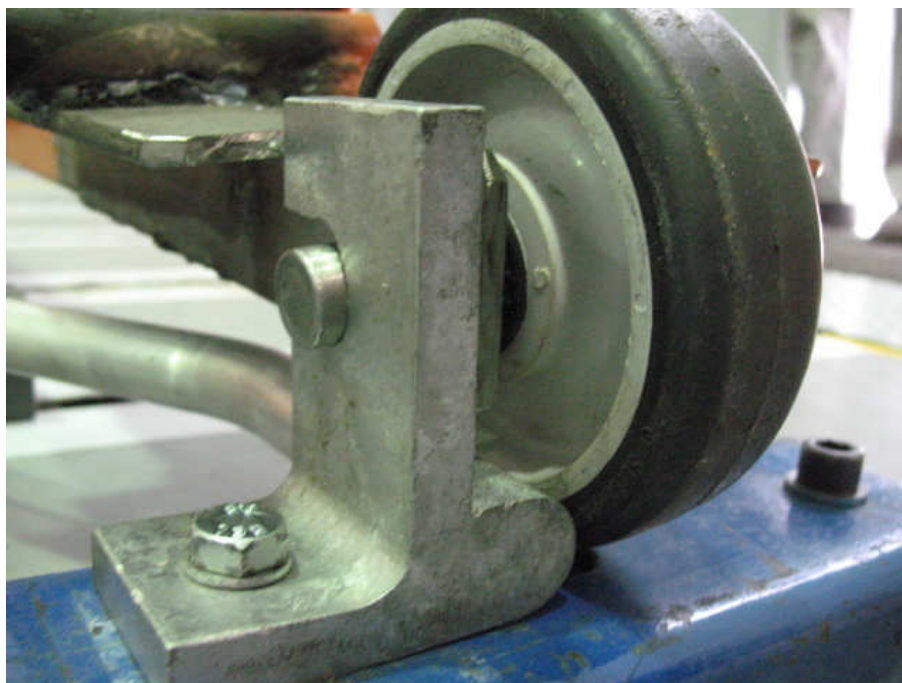
**Foto 15** – Lado esquerdo da amostra 3 após ensaio.

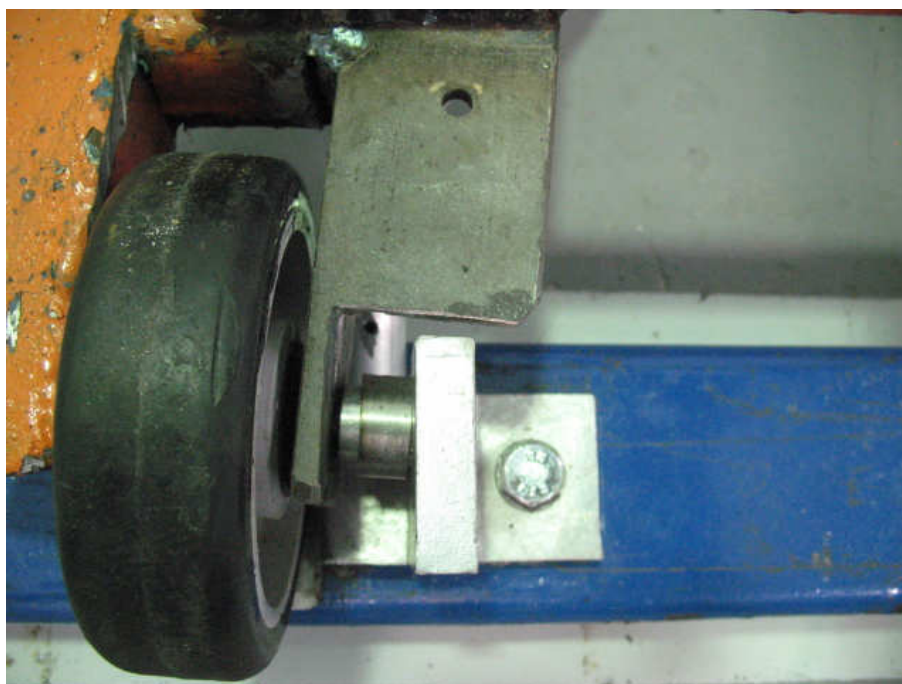
**Foto 16** – Lado direito da amostra 3 após ensaio.
