NOVA FRIBURGO PREFEITURA

ESCOLA MUNICIPAL CLAUDIR ANTÔNIO DE LIMA

Nº DO PROCESSO: 12848/2019	ASSUNTO: TELHADO E PLANTAS BAIXAS: PISO - PAREDE - TETO - ESQUADRIAS
-------------------------------	---

DATA : AGO 2021	ÁREA TOTAL DE CONSTRUÇÃO : 931,33 m²	ESCALA : INDICADA	PRANCHA : 02 / 03
--------------------	---	----------------------	----------------------

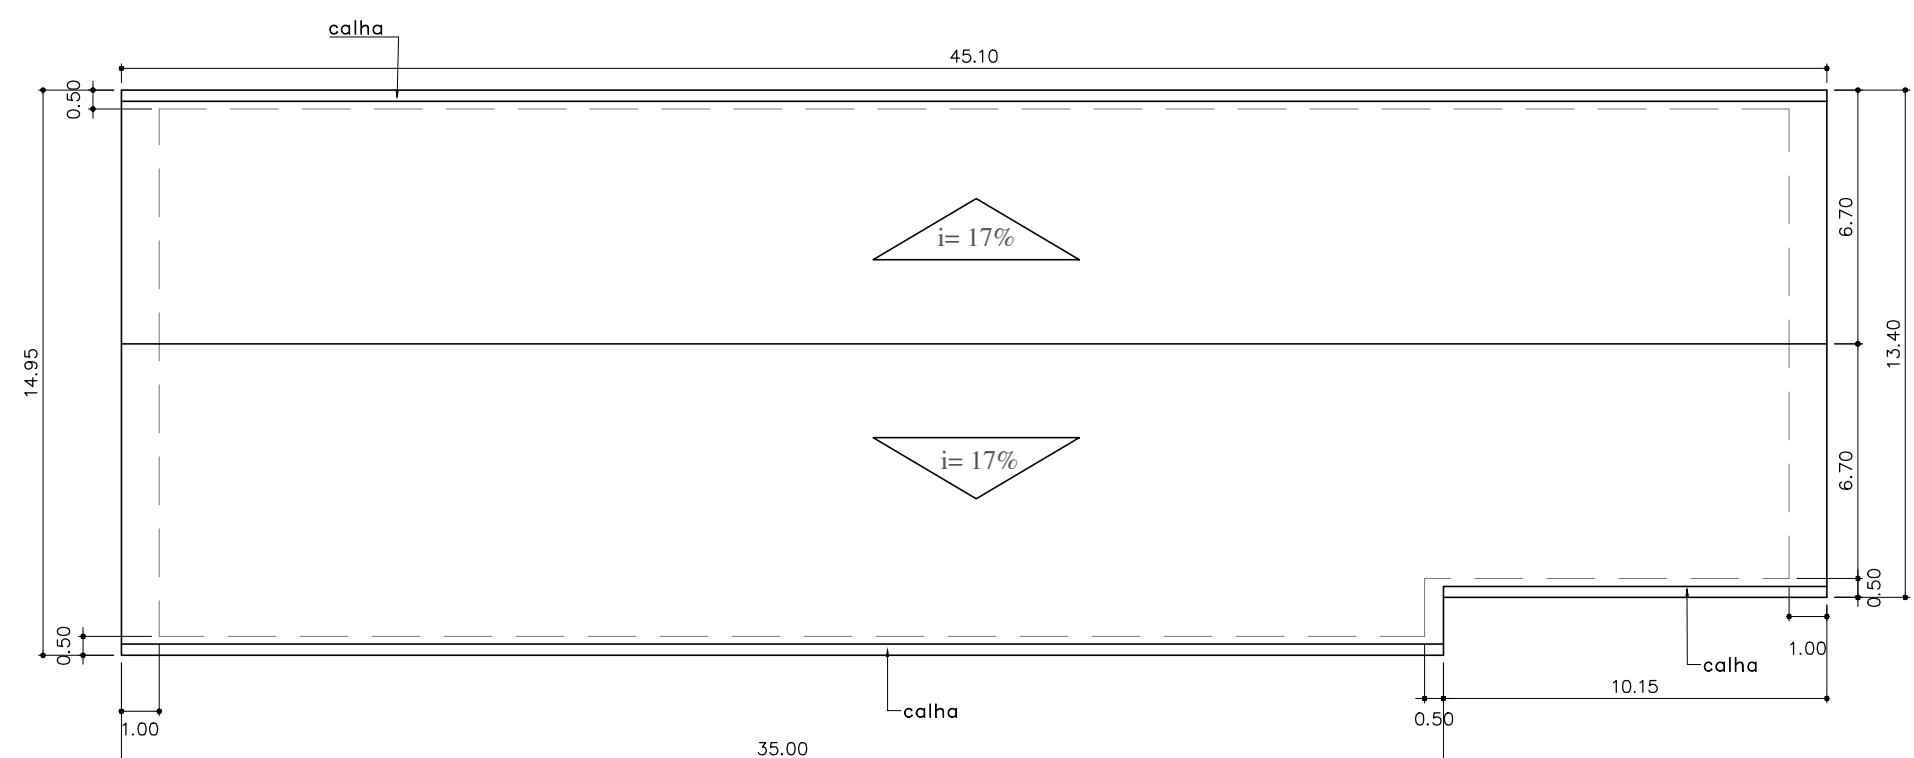
6 PLANTA COBERTURA
ESCALA 1/200

A= 659,02 m²

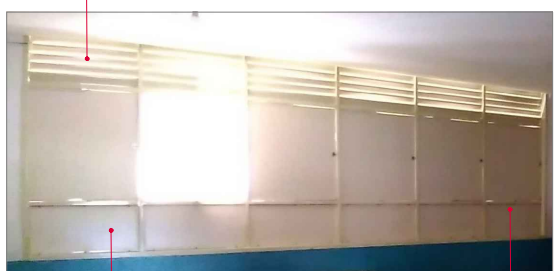
VISTA

- (J1) REFORMAR
janela (5,30x1,80), em ferro pintado, cor: existente
8 unidades:
* revisar e limpar caixotele e venezianas

substituir compensado por vidro fixo martelado
substituir compensado por bancala em ferro pintado na cor existente e vidro martelado (5 unidades de 0,80x0,80, por janela), com 4 lâminas, cada

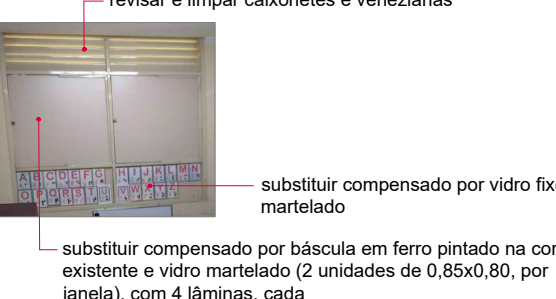
VISTA

- (J7) REFORMAR
janela (2,15x1,80), em ferro pintado, cor: existente
4 unidades:
* revisar e limpar caixotele e venezianas

substituir compensado por bancala em ferro pintado na cor existente e vidro martelado (2 unidades de 0,80x0,80, por janela), com 4 lâminas, cada
